Grundejerforeningen ELLEPARKEN  
LYSTRUP D. 14-08-2020

## **Bemærkninger til Partshørings Rapport ifbm nedklassificering Elleparken, 8520 Lystrup.**

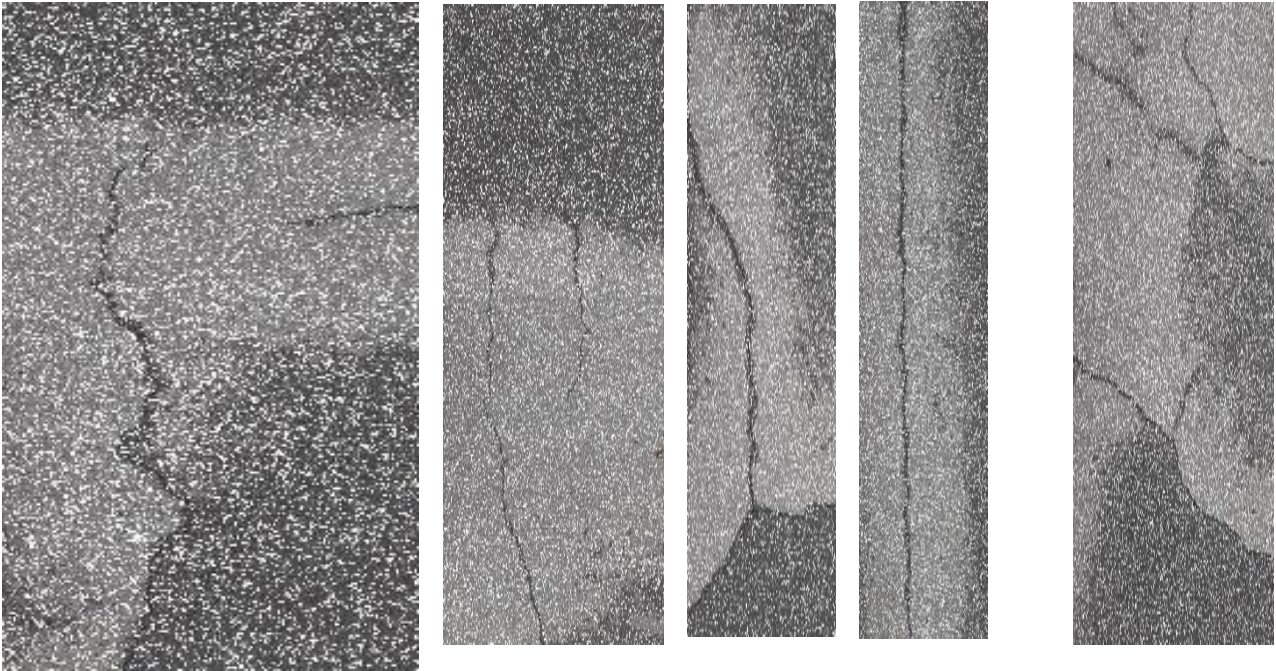
**Fig. 1**

**Kørebane belægning: Fig 1 :** Tilstandsrapporten angiver at Bituminøs belægningen er egnet for nedklassificering: Ja X.

Slidlag er fra 2017 og blev anlagt på en meget ujævn og hullet vejbane, som Aarhus kommunes vejmyndigheder gennem årene har lappet flere gange. Underlaget, som slidlaget i 2017 blev anlagt på - ”kassen” er tilsyneladende ikke taget med i tilsynets bedømmelse ved tilsyn den 27. maj 2020. Medvirkende til huller og revnedannelse i det tidligere slidlag, overvejende i den nordlige halvpart af Stamvejen, har utvivlsomt været rødder fra de nu fjernede Alle` Træer langs Stamvejen. Denne proces fortsætter tilsyneladende, nu med de efterladte døde rødder. Således er revnedannelsen omfangsrig i den nordlige halvdel af Stamvejen. Revnerne er ikke på 0,5 cm, som angivet som kritisk afstand i rapporten, men revnedannelsen efter blot 3 år er kritisk.

Lunker og Sporkøring under 2 cm forefindes i den nordlige halvdel af Stamvejen, og som ved revnedannelse er de ikke medtaget i rapporten.

Grundejerforeningen finder ikke Bituminøs belægningen fra 2017 egnet for nedklassificering før et uvildigt tilsyn har undersøgt ”kassens” historie ved at se på de kommunale asfaltarbejder på Stamvejen år tilbage. Tillige ønskes en uvildig bedømmelse af revner i nyt slidlag fra 2017, eftersom rapporten ikke medtager revner under 0,5 cm i rapporten, og ikke indregner de rigtig mange `små revner` revner i vejbanens restlevetid. Fig 1 viser 5 billeder ud af ca. 20.

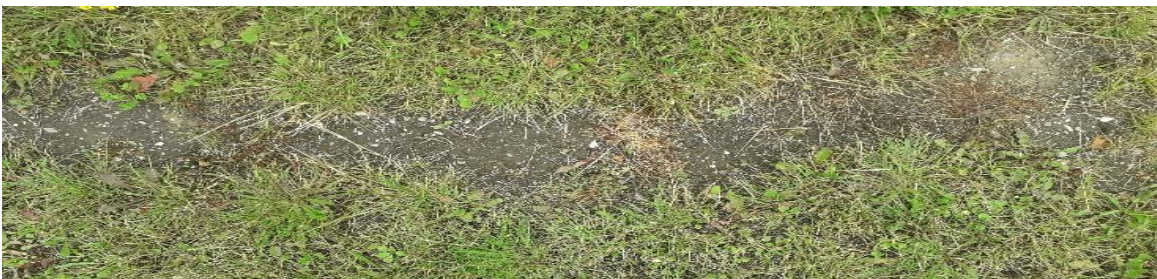
*Figur 2*

GF finder ikke rabatten (Elleparken græsbælte) i en sådan stand at den kan overdrages uden opretning.

En verserende ikke afsluttet sag ifbm Reron`s nedlægning af fiberkabler er uafklaret.

Tilsyneladende har Reron ikke skriftligt underrettet kommunen om at reetablering er færdig, og besigtigelse/overdragelse har ikke fundet sted.

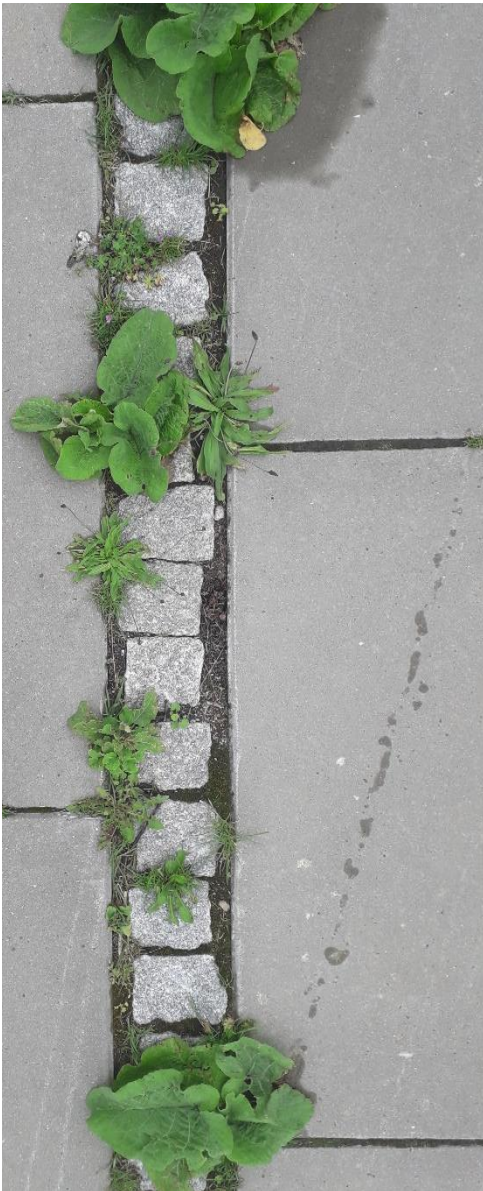
Brosten af forskellig størrelse og form, der absolut ikke er tilpasset rummet mellem fliserne og efterlader rum for ukrudt.

Efterfølgende har det vist sig meget vanskeligt (ja umuligt) at holde stierne fri for ukrudt og bevare et pænt helhedsindtryk af Stamvejen. Kommunen indvilligede i at afbrænde for ukrudt 1 gang i indværende år. Afbrænding er ikke effektivt mod ukrudt, hvilket billede taget efter afbrændingen viser.

**GF indstiller at brostenene tages op og mellemrum erstattes af asfalt på flise-gangstier øst og vest for Stamvejen. Bredden af de nuværende gangstier beva-res.**

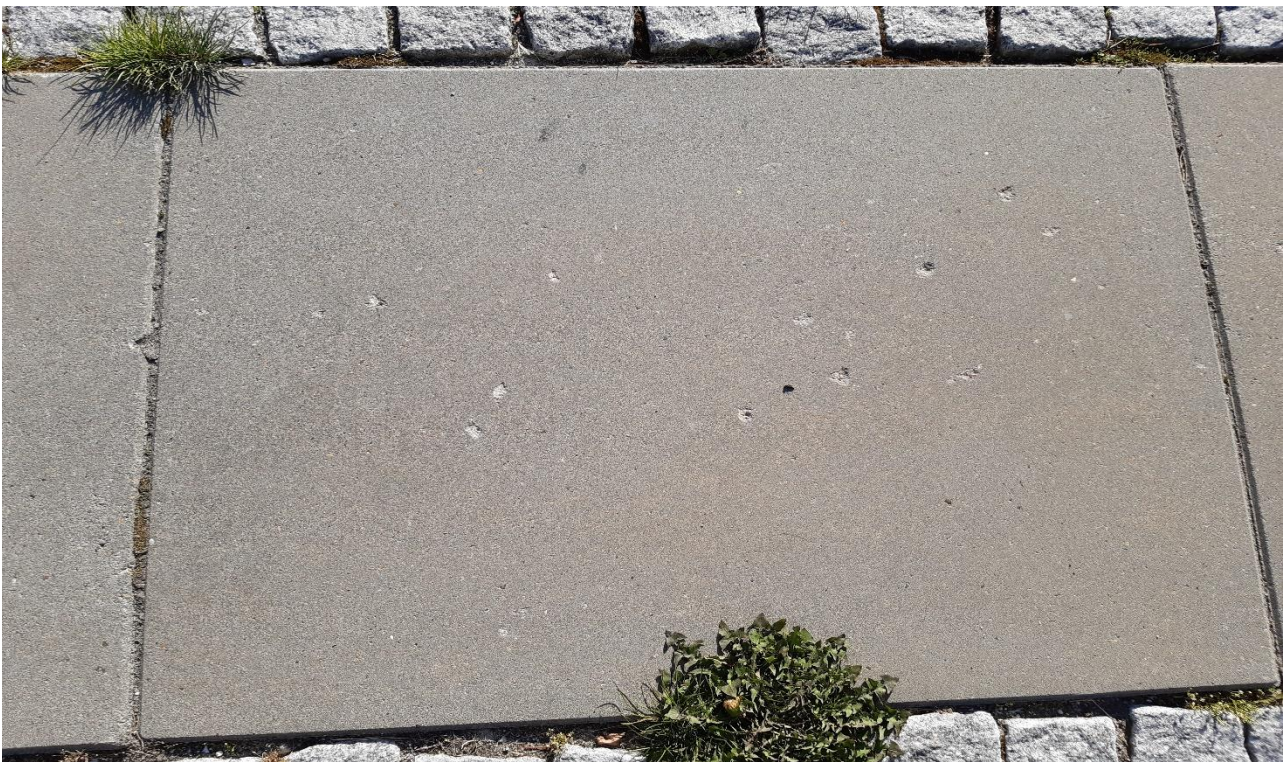
Der er medtaget alle skader i overflader som går som ” støbefejl ”, små som store i skemaet side 5.

Det som nogle ville kalde for meget små skader vil i Grundejerforeningens optik kun blive større med tiden og er derfor medtaget. Fliserne er fra 2017, følgelig er `støbe-fejlene` at forudse fremme afskalningen og nedbrydning af fliserne fremadrettet.

**Grundejerforeningen afventer kommunens tilbagemelding på `støbefejlene` i fliser, eftersom nedklassificerings rapporten ikke medtager `støbefejlene` i rap-porten.**

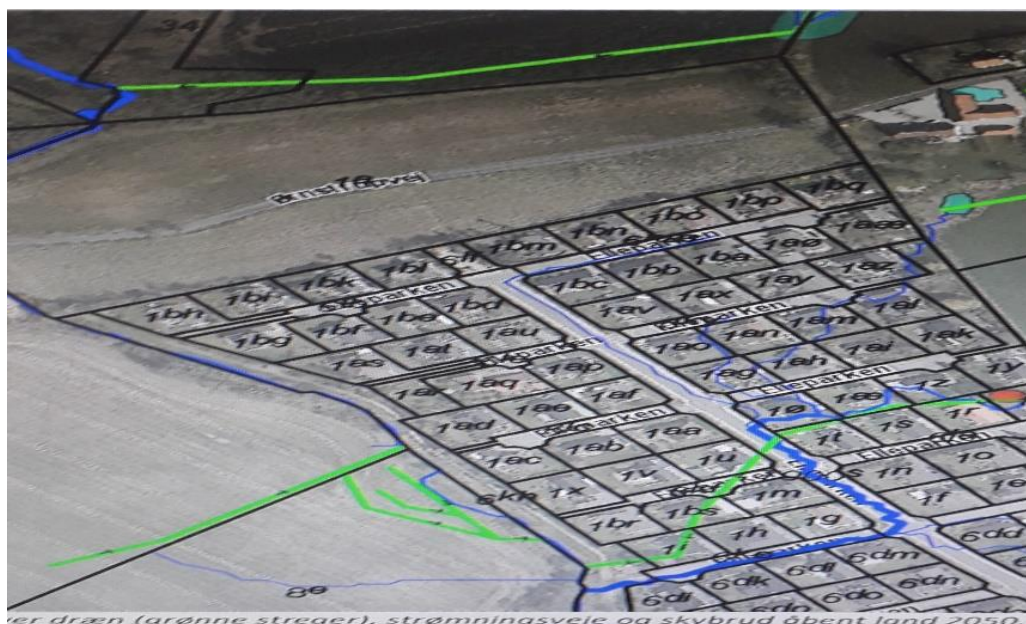
Figur 4

Nedbørsmængden fremover ved skybrud er at forudse stige. Strømveje for overfladevand fra åbent land i Elleparken fremover er vist på **figur 4**. Her ses at boligvejen nævnt i figur 3 via Stamvejen, er aftager af hovedparten af overfladevandet fra åbent land NØ for Elleparken.

**Gamle dræn fra Præstegården gennem Elleparken har beviseligt ikke kapacitet til at absorbere store regnmængder og Grundejerforeningen henstiller at kommunen vejleder Elsted Menighedsråd ifbm afhjælpning af problemet.**
